お客様 各位
サービス工場各社 御中昭和飛行機工業(株)
営業部、カスタマーサポート課拝啓、貴社益々ご清栄のこととお慶び申し上げます。
弊社タンクローリーの保安基準上の 定期点検時の「留意点」を
送付致しますので、ご活用頂きます様お願い申し上げます。冬季前の リレー・バルブ メンテナンス
及び、エアタンク水抜き

トレーラのブレーキ・バルブ凍結による車両火災に注意

*** ブレーキ機器の水分除去のお願い ***

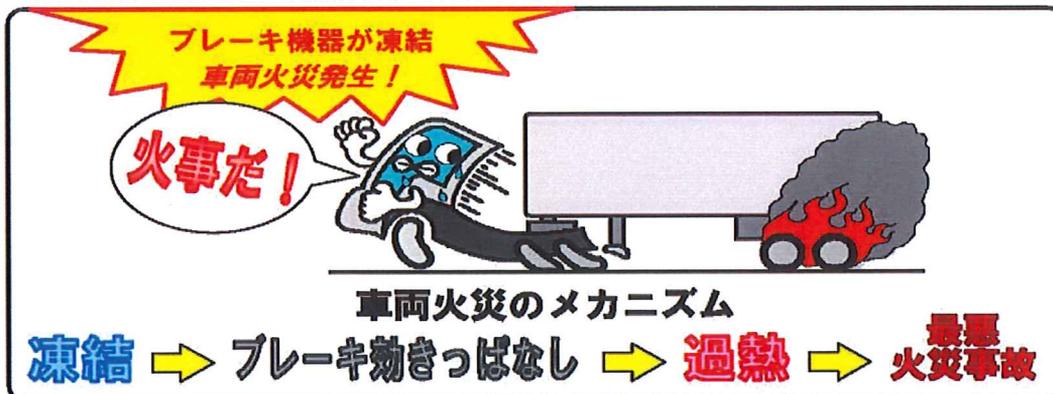
ブレーキ機器が凍結すると非常に危険な状態になります。凍結を防止するためにエア・タンクの水抜きを励行すると共に、特に冬期に入る前にブレーキ機器の点検整備を行い、ブレーキ用エアに含まれている水分の除去を行ってください。

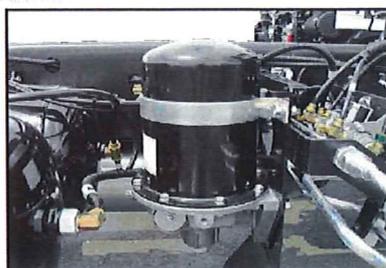
エア・ドライヤの例

ブレーキ用エアに含まれる水分は、ブレーキ機器の潤滑油を洗い流して作動を妨げ、冬期においては凍結して作動不良になる危険性があります。これらの問題を解決するためトラクタにエア・ドライヤが装着されていますが、性能を維持するためには定期的な点検整備が必要です。

乾燥剤やフィルタなどの交換時期等については各トラクタ・メーカーの取扱説明書やメンテナンス・ノートに従ってください。

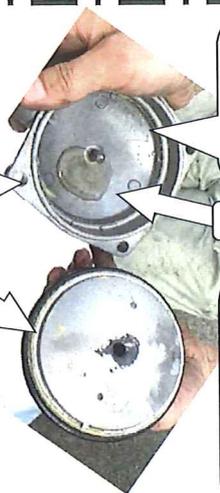
リレー・エマージェンシ・バルブの例
(リレー・バルブ、ヒータ付)

カバー内部の水分は完全に除去し、清掃のうえグリスアップしてください。内部のゴム製の部品は定期交換部品ですので、確実に交換してください。

(カバー内部の水分→除去下さい)

厳冬時には「ブレーキ作動(圧縮)↔ブレーキ解放(膨張)」などのエアの流れにより、内部の水分が凍結する事が有ります。それを防止するため、リレー・バルブのメンテナンスを行い、水分除去に努めてください。もちろん、グリスアップ等の処置も忘れずに施行ください。

ブレーキ用エアに水分や埃が含まれているとブレーキ機器の作動を妨げ、さらに凍結すると作動不良となり危険な状態になります。**そのため、冬期に入る前には凍結防止のため必ず点検整備を行い、水分の除去および清掃を実施してください。**
